## 第4節：発掘調査の概要

### 2. 調査の概要

### (1) 第1次～3次調査 昭和36(1961)・37(1962)年度

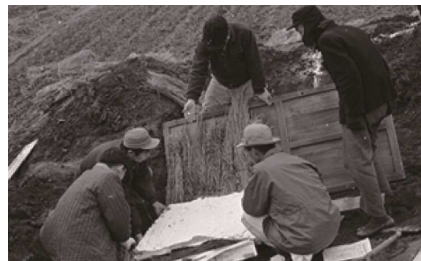
昭和37年3次壁土取り上げ状況

昭和37(1962)年の第3次調査は、柵列跡の調査、また、路線法面で検出された濠跡の確認、さらに中央部基壇跡北側での遺構の存在等の確認が主な調査の目的としています。第2次調査で確認した柵列跡につながる柱穴が3箇所、堀跡が東側、北側でそれぞれ確認されています。さらに、基壇跡の北側でも講堂跡の遺構が検出され、柱穴と思われる根固め石を確認しました。この講堂跡の基壇を断ち割った結果、版築されていたことが判明しています。講堂跡規模を東西約25 m、南北16 m、版築層は約80～90 cmの厚さを持つものでした。また、講堂跡の西北隅で焼けた壁土が発見され火災にあったことも確認されています(第30図)。

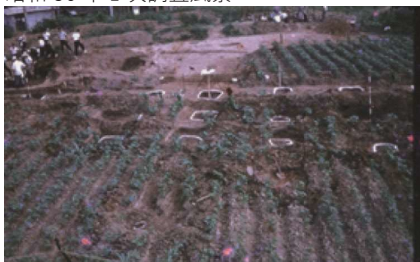
昭和36年2次 中門柱穴検出状況

同年の第2次調査は、先に調査した基壇跡を金堂跡と位置づけ、寺域の区画施設および範囲の確認に重点を置いて実施しました。また、基壇南方では八脚門となる中門跡の柱穴列を確認しました。この時点では桁行9 m、梁間4.8 mの三間一戸の門と推定しています。また、鉄道路線となる東南端で濠跡らしきものが、中門跡の東側で塀か柵列とする柱穴列、遺跡西南隅より窯跡がそれぞれ発見されています。

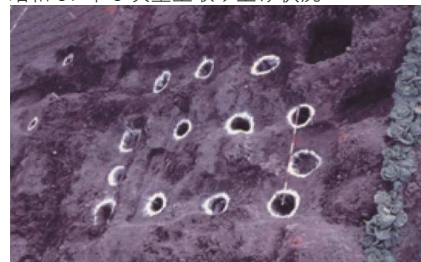
昭和37年3次 北東建物跡

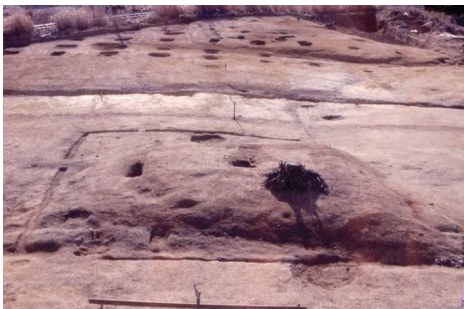
昭和 51 年度調査時基壇建物跡検出状況(北より)

金堂跡は、基壇周囲の南側から東側にかけて溝状遺構が巡ることが確認され、この範囲は東西 12.5 m、南北 10.5 m のほぼ方形を呈するものと推定しています。基壇はこの内部に築かれ、規模は東西 10 m、南北 8.5 m です。この基壇跡を塔跡あるいは堂跡と推定し、また、周辺からの瓦塔の出土を考慮して瓦塔の覆屋とも想定しているなど、複数の表記がなされていたため、この時点ではその性格が確定していませんでした。

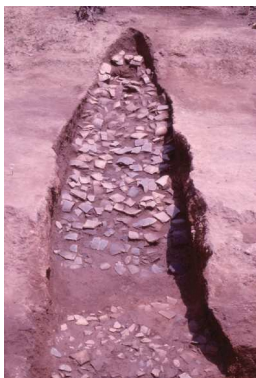
昭和 51 年度瓦窯跡 全景

中門跡の南側では窯跡(2・3 号窯跡)が発見されています。このうち、2 号窯跡は登窯で、焼成室からは 500 枚以上の瓦が焼成状態で出土しており、その灰原からも瓦塔の基壇片や多数の瓦片が出土しています。

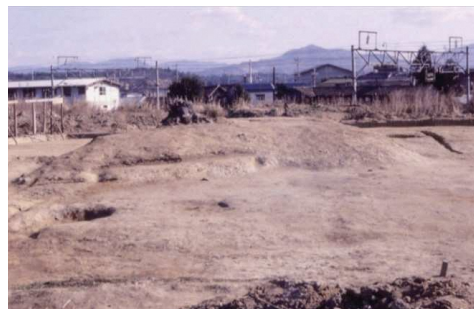
昭和 51 年度調査時基壇建物跡検出状況(西より)

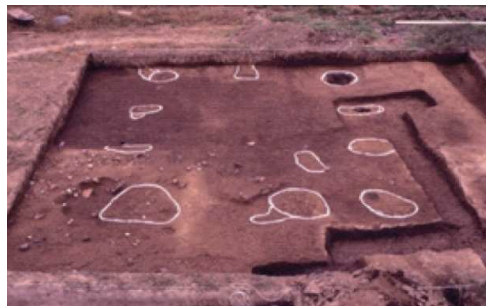
昭和 52 年東部建物跡

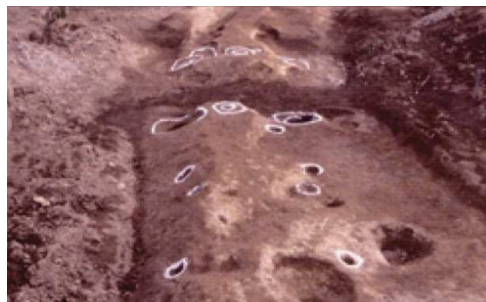
昭和 53 年築地塀遺構

昭和 53（1978）年度の調査は、主に遺跡の東側地区（第 34 図のⅢ区）を中心に、東側の区画施設となる築地塀遺構や北東コーナー部の区画溝内側で、築地塀に並行する柵列跡が検出されています。この、北側区画溝から金銅製経軸端や金鼓（当時は鉦鼓と報告）が出土しました。続いて、調査区南寄りの地区からは1間×2間の四脚門と推定している東門跡が検出されました。寺院の中軸線を折り返した地区を改めて調査したところ、ほぼ同規模の四脚門となる西門跡が発見されています。さらに北東側では総柱の柱穴群を検出し、複数の倉庫群と推定しています（第 32 図）。

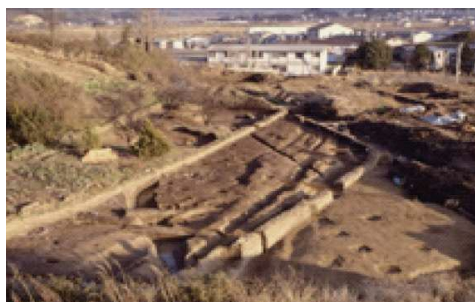
## 第 33 図 昭和 51 年～ 55 年度調査（3）

昭和 55 年四面廂建物跡

昭和 55（1980）年度の調査は、主に北東部の調査を実施しています。緩斜面上に窯状遺構（5号窯跡）、内郭中軸線の北部延長上と内郭に関係のある建物遺構群の存在を確認しています。このうち周囲に雨落溝をとまうと考えられる建物跡は、東西8間、南北5間で、6間×3間の身舎（柱の間隔は7尺）に9尺の廂が四面につく大型の建物跡と判明しました（第 33 図）。
