第 41 図 上人壇廃寺跡 金堂

第 42 図 上人壇廃寺跡 講堂

第 43 図 上人壇廃寺跡 南門

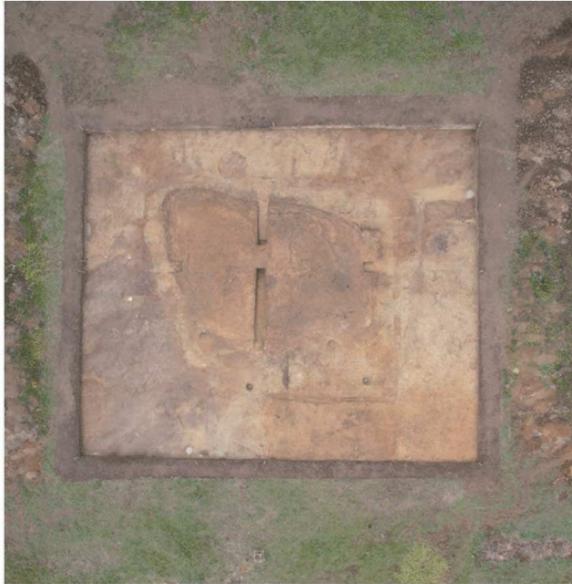
金堂 (SB05 基壇建物跡) 全景 (上が北)

金堂 (SB05 基壇建物跡) 検出状況 (南より)

金堂 (SB05 基壇建物跡) 南東側 (南より)

金堂 (SB05 基壇建物跡) 南東側 版築状況 (南東より)

金堂 (SB05 基壇建物跡) 南東側 版築状況 (西より)

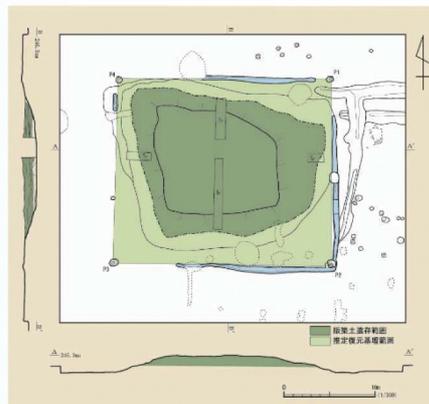
金堂 (SB05 基壇建物跡) 平面図・断面図

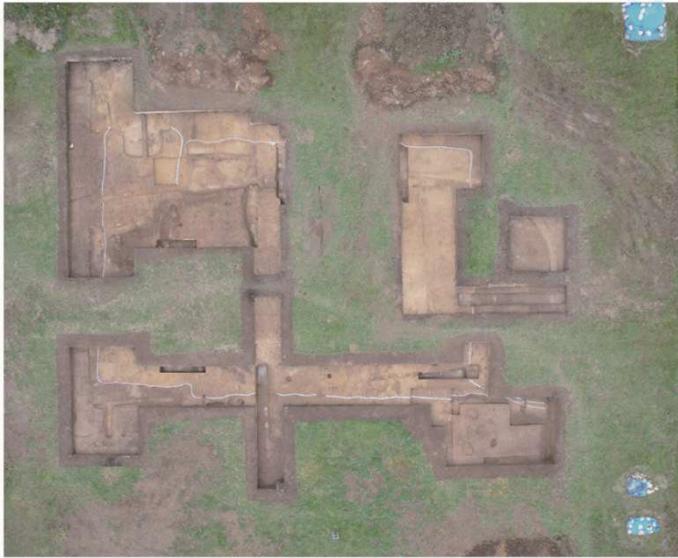
講堂（SB06 掘込地業建物跡） 全景（上が北）

掘込地業北西側（南より）

南東側検出状況（東より）

掘込地業南端部（西より）

掘込地業（南より）

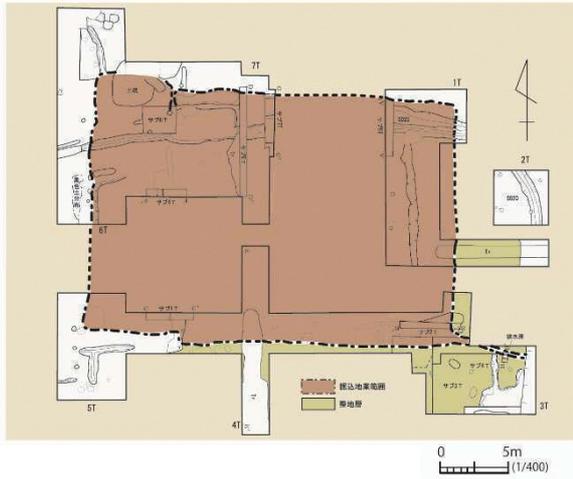
講堂（SB06 掘込地業建物跡） 平面図

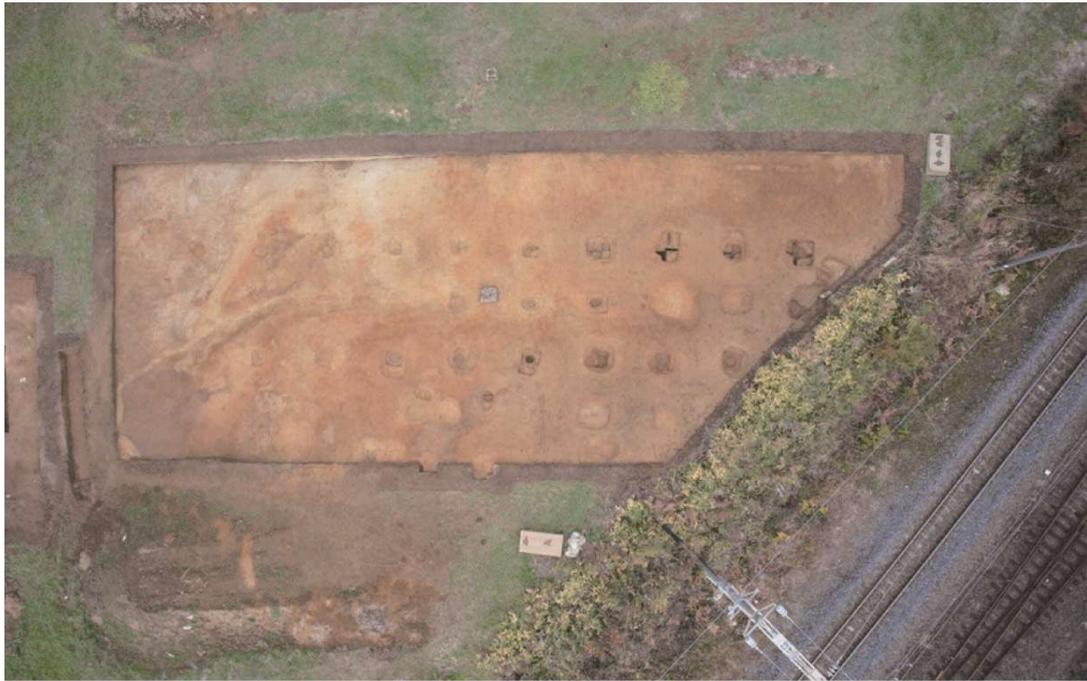
南門跡 (SB01) 掘立柱建物跡 全景 (上が北)

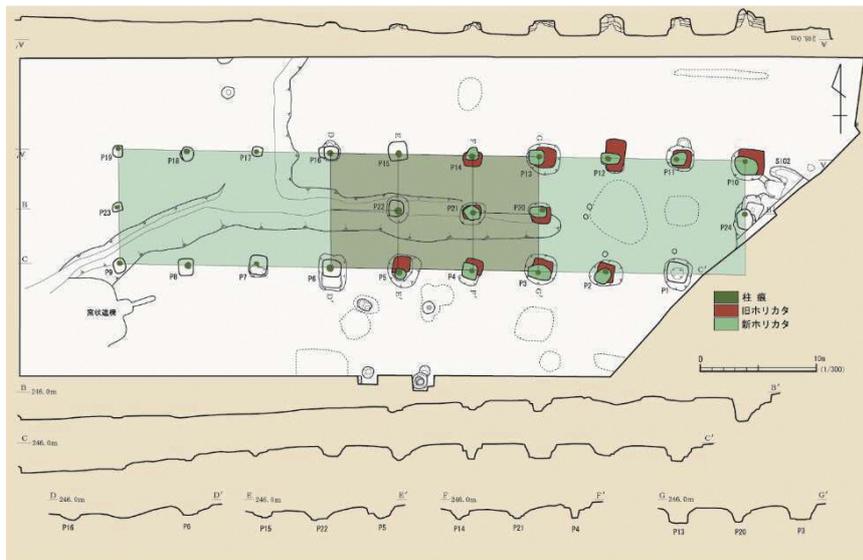
南門跡 (SB01) 掘立柱建物跡 平面図・断面図
