第5節：上人壇廃寺跡の特色

(1) 主要伽藍の内容

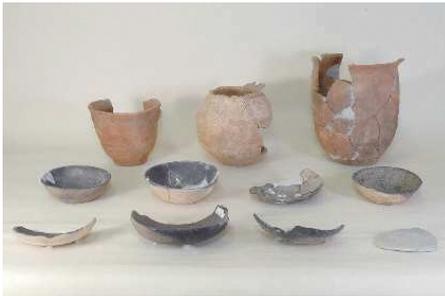
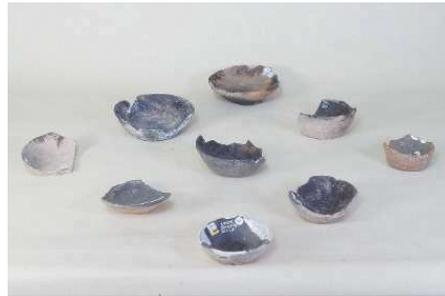
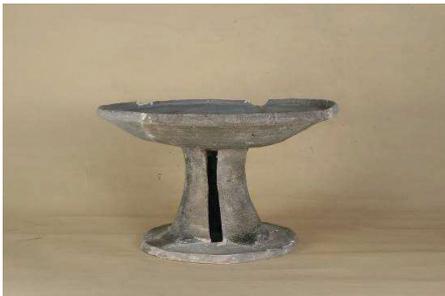
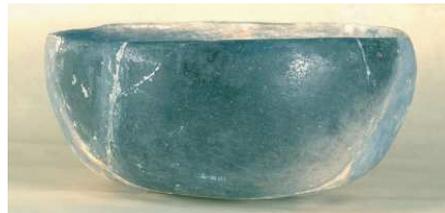
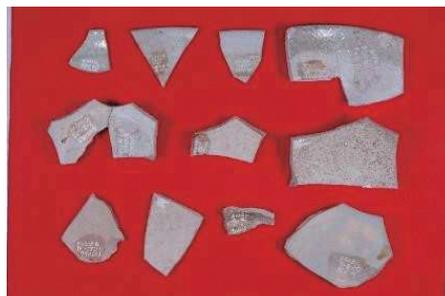
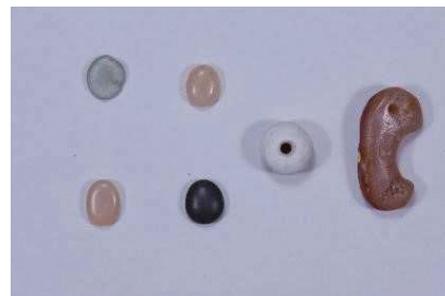
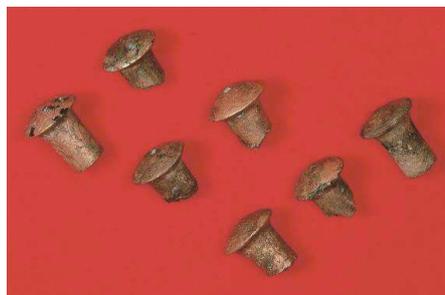
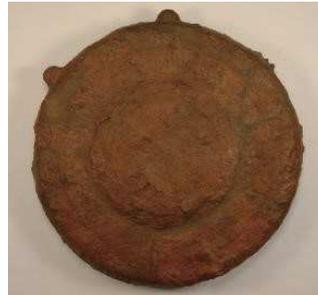
第44図 出土遺物

竪穴建物跡から出土した土器

灯明に使われた土器（土師器）

高杯（8世紀代）

鉄鉢模倣の土師器

灰釉陶器・緑釉陶器

石製品・ガラス製品（鎮壇具と考えられる）

経軸端

金鼓（鉄製）

土器類については、土師器が主体を占めていますが、瓦類と比べても出土量は極めて少ないものでした。また、住居跡や溝跡出土のものを除くと確実に遺構にともなうものはさらに僅かとなります。土師器の大半は杯類で、9 世紀代に使われたロクロ成形のものがやや多い傾向にあります。また、六器に用いられたミニチュア杯や灯明皿、仏鉢などの資料が多くみられます。

これら土師器の年代については、最も古い段階で 7 世紀末に、新しいもので 10 世紀前半頃のものと考えられます。また、灰釉・緑釉陶器などの施釉陶器も数点出土しています。このうち、緑釉陶器は内面に金が付着しており、紺紙に金泥で経文を書いた、いわゆる荘厳経に用いられたパレットの可能性が高いものもあります。

金属製品は、鉄製の金鼓（鉦鼓）、燭台の残欠、金銅製の経軸端などが出土しています。金鼓は銅製が大半を占める中、鉄製のものは近世を除くと例がなく、出土した区画溝 (SD14) の年代 (9 世紀) などから、国内最古段階の金鼓の可能性が考えられます。撥形の経軸端は、表面に毛彫りによる宝相華文などが描かれた精緻な作りで、東日本では日光男体山に次ぐ量であり、非常に稀有なものです。

このほか、土鈴などの土製品や鎮壇具と考えられるガラス小玉なども出土しています（第 44 図）。

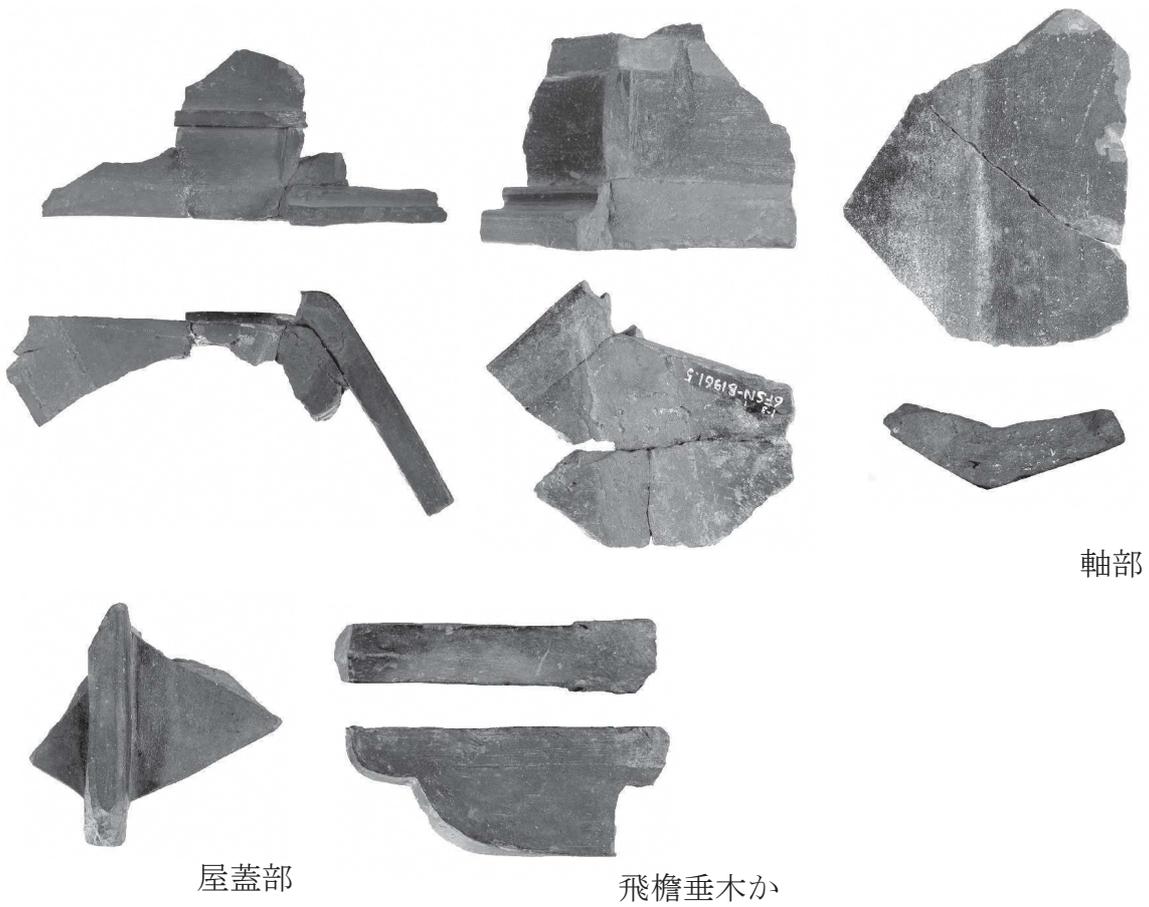
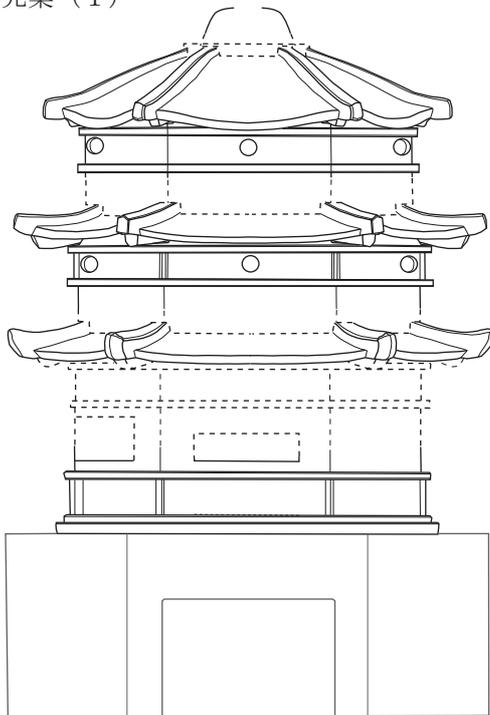
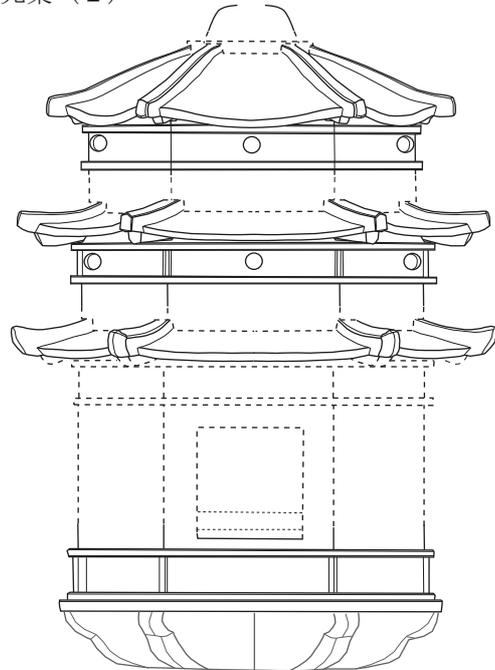
第 46 図 瓦塔の復元案（須賀川市文化財調査報告書第 59 集 上人壇廃寺跡）

復元案（1）

復元案（2）

瓦塔は、総破片数で 117 点が出土しました。金堂跡 SB05 周辺やその南側の窯跡の灰原と言われている個所から多く出土していることから、金堂跡にあったものが、廃絶時に南側の斜面に投棄された可能性が高いと考えられます。

部位別では軸部が最も多く、次いで屋蓋、垂木、長押があり、一部分ですが伏鉢も出土

しています。しかし、現状では露盤及び水煙、相輪などと考えられる部分はこれまで出土していません。

上人壇廃寺跡の瓦塔は、その形状から屋根・屋蓋とも六角形の三重塔と推定され、非常に珍しい形態です。全国で多角形の瓦塔は30箇所ほど確認されていますが、西日本は屋根が多角形、屋蓋が円形となる例が大半となるなか、本例は屋蓋も多角形の瓦塔となります。共伴した遺物などから、8世紀代の可能性が高く、初現期の瓦塔と考えられます（第46図）。

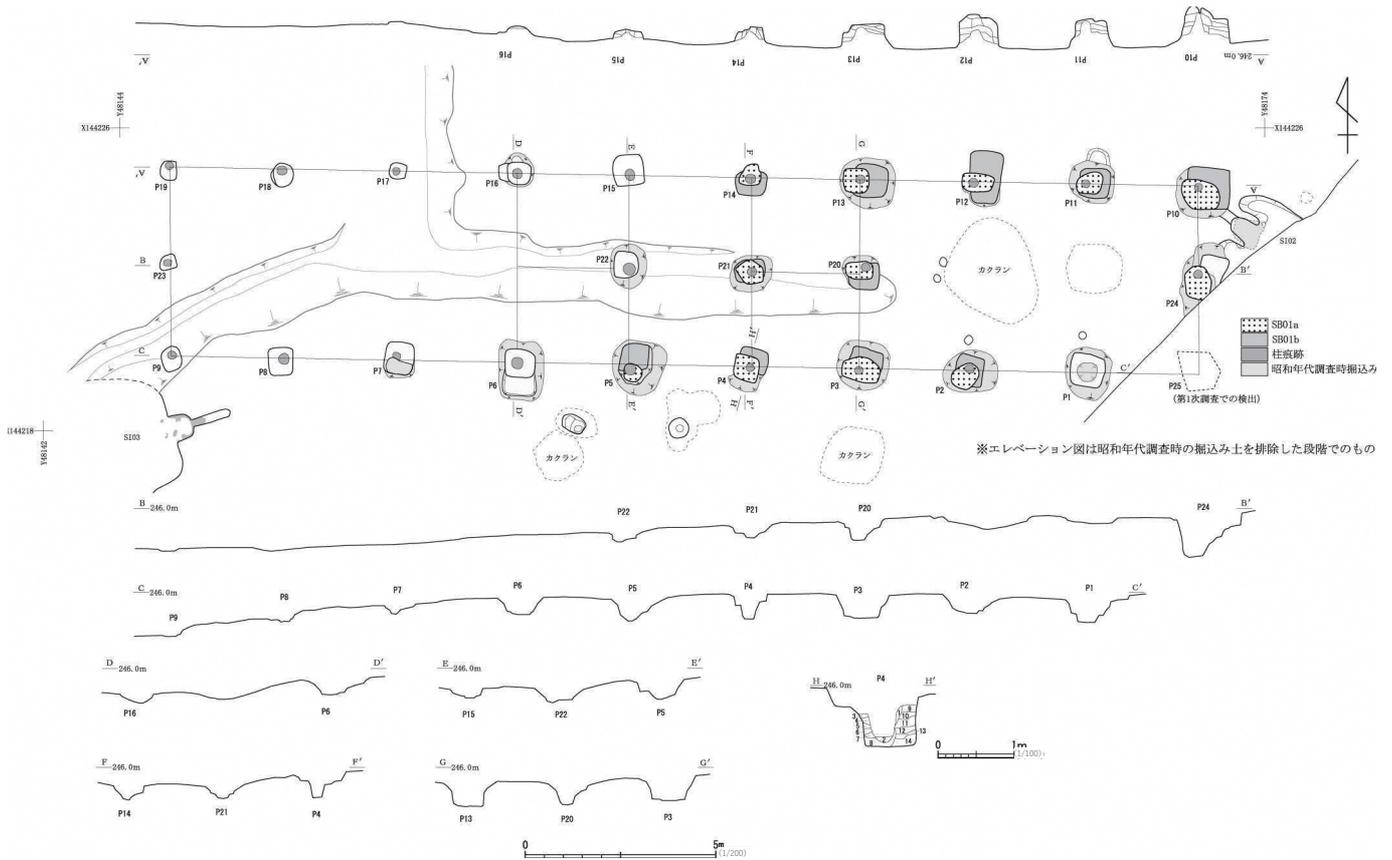
第 47 図 南門跡 (SB01) 平面図・断面図

建物規模、調査時の所見
<p>・ 規模・構造：東西9間(27 m) 南北2間(5.1 m)の掘立柱建物跡(基壇痕跡なし)</p> <p>※中央部の2×3間が八脚門となり、さらに、その東西両側に2×3間の建物が取り付く構造</p> <p>・ 柱間間隔：桁行2.9 m(中央部の八脚門は20～30 cm広い) 梁行2.53～2.45 m(南側が北側よりやや広い)</p> <p>・ 柱穴：掘方一辺約40～90 cmの方形 柱痕跡：直径約20 cm</p> <p>・ 建物主軸方位：真北から0.2°西へ振れる</p> <p>・ 重複関係：SI02(古)→SB01P10・P24(新)</p> <p>※SB01a(古)→SB01b(新)の2時期に変遷(東側は掘方らしき痕跡があるが、昭和36年調査時の壺掘り痕跡と判断。また、西側は傾斜する地形ゆえにSB01a(古)の痕跡を確認することができなかった。)</p>
分析・類例
<p>・ 平面：桁行尺 10, 10, 10.5, 10, 10.5, 10, 10, 10, 10 尺 梁行尺 8.8 尺(中央3間分のみ棟通りに柱あり) →中央3間が門、両脇3間ずつが内部空間を持つ室。 翼廊形式の場合、梁間2間の中央柱を抜く形式にはしない。 東北地方の城柵に類例遺構あり。</p> <p>・ 屋根形式 桁行と梁行の柱間の差より、中央も両脇部分も切妻造。 中央と両脇の屋根が切り違えられるか一連かは、柱配置からは不明。 →旧掘方が東脇及び中央部分のみから検出されているので、西部分の構造が異なっていた可能性が指摘できる。東部分も同様か。 →この場合、中央3間分は柱を少し高め、屋根が切妻造で切り上がる形式か。 中央屋根を切り上げる形式の場合、手先の出る組物は接合部の納まりが困難なため、手先の出ない組物。</p>

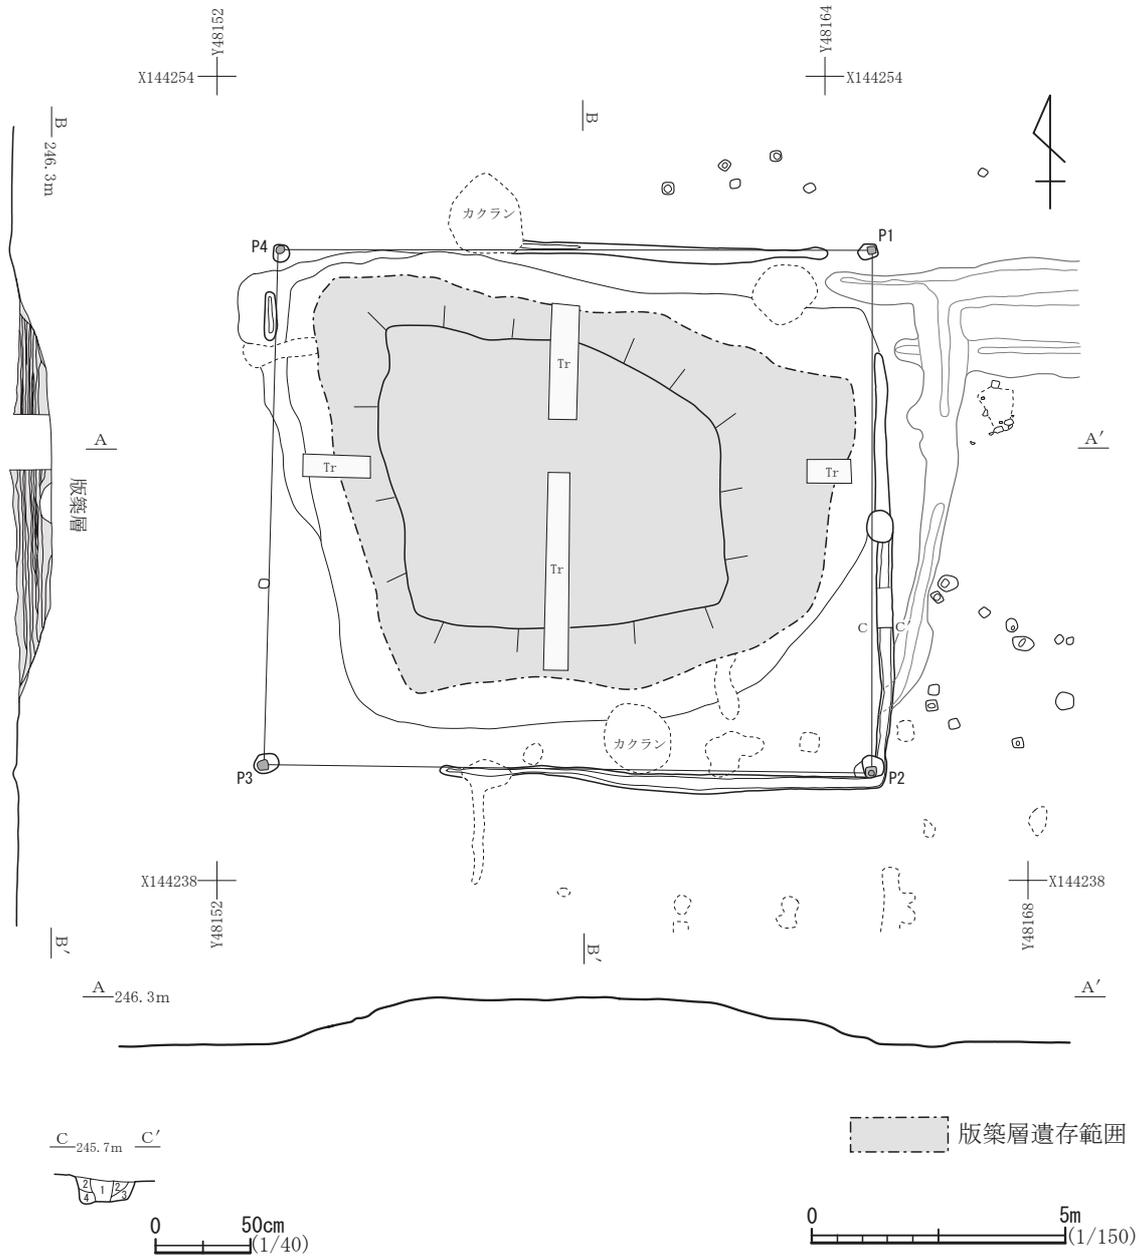
第48図 金堂跡 (SB05) 平面図・断面図

- ・ 基壇規模：東西 11.8 m、短軸 10.3 m (堰板溝の範囲)。基壇の遺存高は 0.7 m。
- ・ 伽藍造成時に周辺を平坦化して基壇を造成していることが判明。
- ・ 堰板の溝や支柱の存在から、木装基壇と判断。
- ・ 基壇の断ち割り調査の所見では、断面上で観察される落ち込みなどは皆無。積み替えなどの痕跡は確認されない。
- ・ 基壇上面に柱穴などの痕跡が未発見 (写真では落ち込み状のものが確認されるが、平成年代の調査では攪乱となっていたため、不明瞭)。
- ・ 昭和 36 年の調査で出土したとされる積石 (報告書での表記) は、北側しか確認されなかったことなどを勘案すると、基壇上の栗石由来の石が基壇削平後に再堆積したものと推測。

分析
<p>(基壇平面について)</p> <ul style="list-style-type: none"> ・ 桁行 11.8m = 40 尺、梁行 10.3m = 35 尺。(1 尺 = 0.297m として計算した) ・ 桁行と梁行に 1.5m の差があるが、桁行の 12.7% に当たり、塔のような正方形平面の建物と見るには差が大きすぎる。 ・ 塔と見るなら、中央部にも礎石を想定すべきだが、据付痕がないため、かなり高い基壇を想定しなければならなくなる。金堂であれば中央部に柱が来ないので、ありうるか。 ・ 基壇規模を素直に考えれば、正方形平面ではなく、長方形平面。 ・ 柱位置の手掛かりが無いが、平面規模より桁行 3 間、梁行 2 間の規模が妥当。 ・ 入母屋・寄棟造か、切妻造か。3 間× 2 間であれば通常は切妻造だが、一応検討する必要がある。 ・ 入母屋・寄棟造の場合、隅の間が正方形かつ桁行・梁行の基壇の出が等しいので、桁行中央間が 5 尺となる。これは梁間に比して小さすぎるので、リアリティなし。よって切妻造。 ・ 妻の基壇の出（蝸蛄の出）は、規模からすれば 5 尺程度。となると、桁行は 10 尺等間 3 間か。 ・ 梁行は 10 尺 2 間 + 基壇の出 7.5 尺で考えられる。軒の出は 8 尺程度。持ち送りのない組物、二軒程度の形式が考えられる。 <p>(基壇高と階段)</p> <ul style="list-style-type: none"> ・ 10 尺等間、3 間× 2 間で遺構図上に柱位置を落とすと、残存土壇上に一部の柱が乗る。 ・ 土壇残存高が 70cm で、礎石据付痕が無いので、礎石据付最深部が 80cm 程度、さらに礎石高 40cm とすると、基壇高は 120cm 程度となる。 ・ この場合、3～4 級程度の階段が必要となるが、階段痕跡が検出されていない。木造基壇が想定されているので、階段も木製で想定するのが妥当か。また、ささら桁下端が地中に埋まることが想定され、木製基壇外装と同様の痕跡が検出される可能性が想定されるが、当該位置で痕跡が検出されていない。

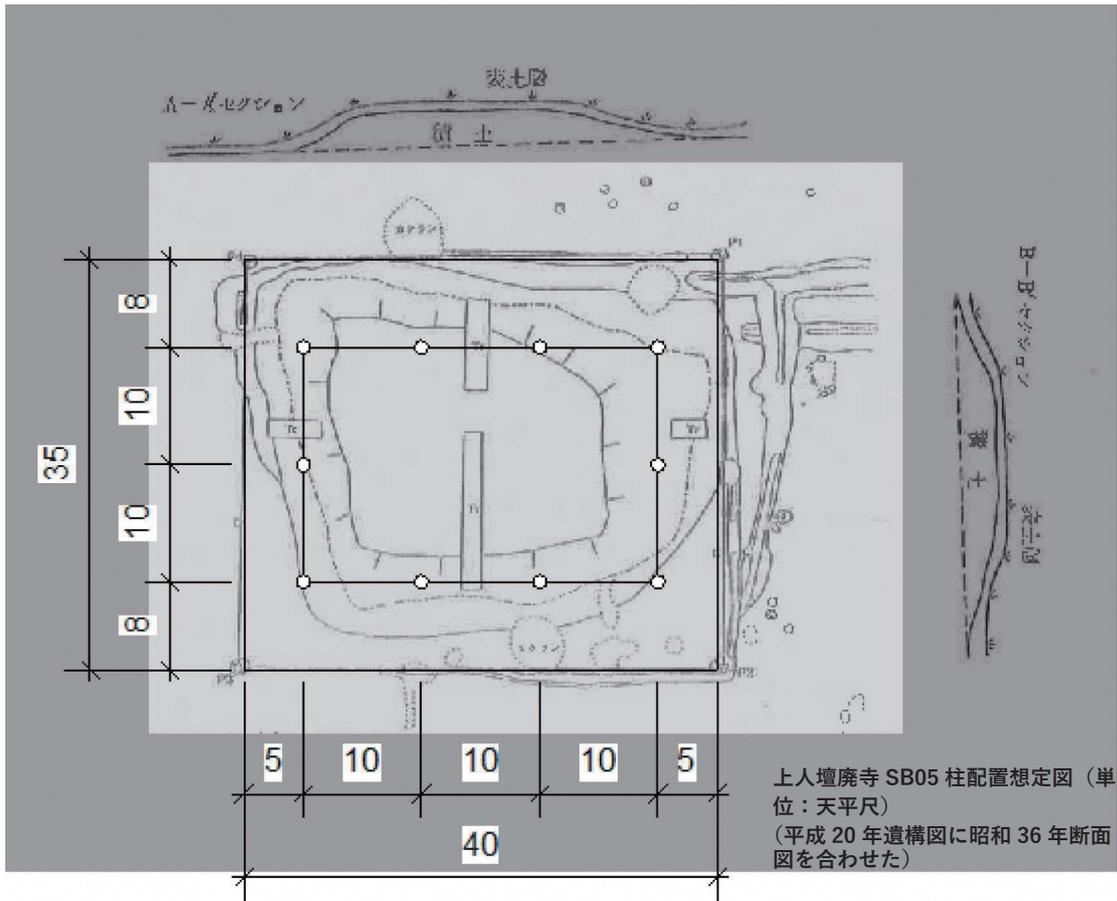
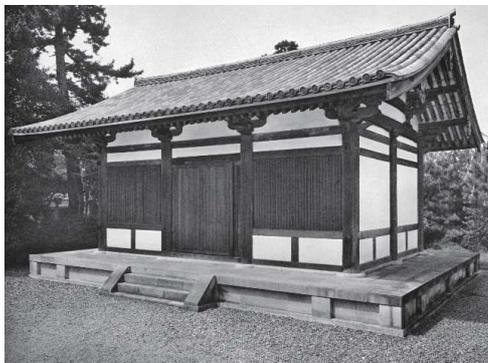
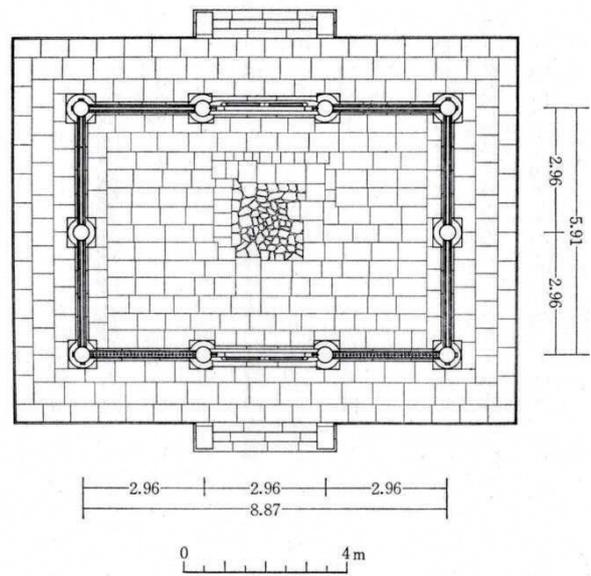
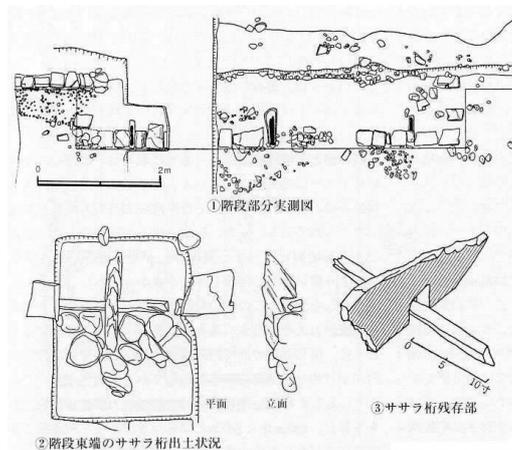
第 49 図 金堂跡の想定とその類例

海龍王寺西金堂

毛越寺講堂南面階段
 (奈良文化財研究所編『古代の官衙遺跡 | 遺構編』奈良文化財研究所、2003 年)

類例
<ul style="list-style-type: none"> ・ 形式・規模は海龍王寺西金堂とよく似る。奈良時代創建、平安時代、鎌倉時代改造。3 間 10 尺等間× 2 間 10 尺等間の平面規模は一致。 ・ 基壇が桁行、梁行同寸に出ているが、これは後の改造か。建物規模と合っていない。 ・ 西金堂であり、上人壇廃寺 SB05 とは位置が異なるが、小塔を収めるという機能で共通する可能性。 ・ 岩手県の毛越寺講堂に木造基壇 + 木製階段の検出例がある。(藤島亥治郎『平泉 毛越寺と観自在王院の研究』東京大学出版会、1961)

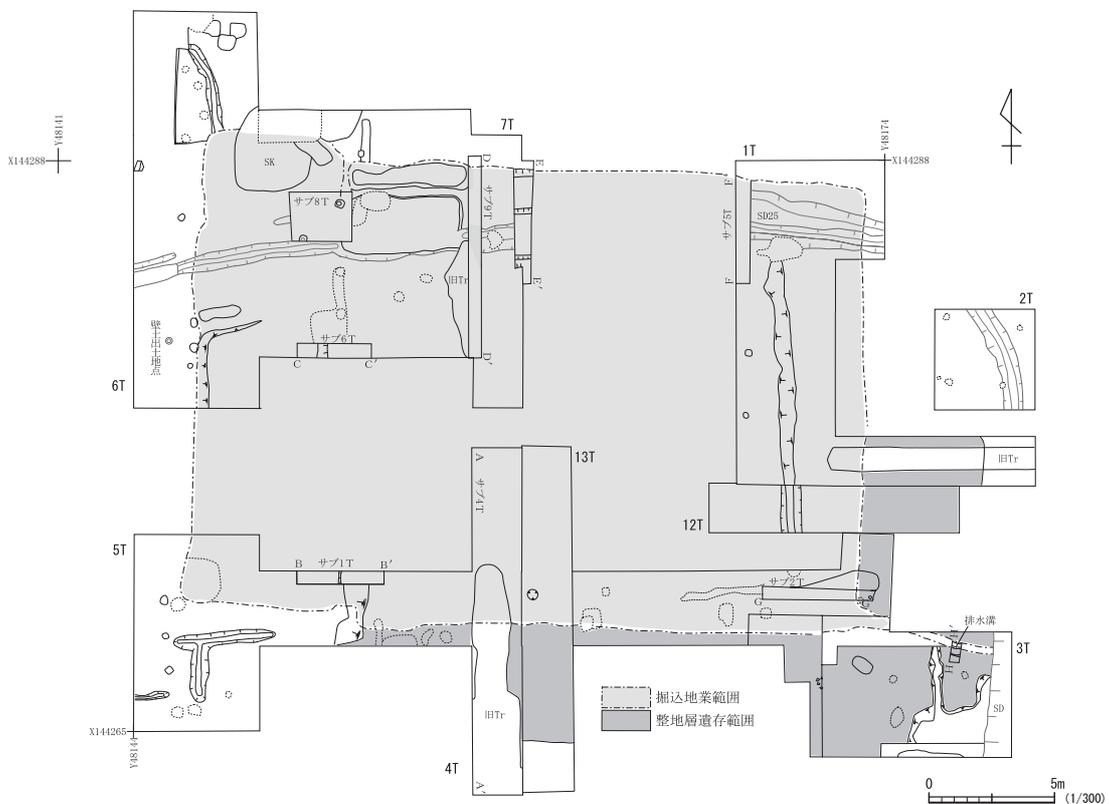
第 50 図 講堂跡 (SB06) 平面図・断面図

<p>建物規模、調査時の所見</p> <ul style="list-style-type: none"> ・掘込地業範囲のみの確認（外装側石、雨落溝、礎石、根石等はいずれも確認されていない）。 ・地業面の全体規模は、東西約 26.5 m、南北約 18 m を測る。また、地業南北ラインの東端部を軸とする方位は 1.3° 西へ偏している。 ・地区によって地業土の面的な相違や、土層での相違（地業構築の際の作業単位（ブロック）ごとの違い、あるいは計画地割の違いなどが考えられる）が検出され、また、地業面の南東コーナー部では幅約 40 cm の排水溝（地業土の除湿効果）が確認された。 ・地業土層の断ち割り調査から、掘込地業の深さは部分的ではあるが最大で約 90 cm を測る。
<p>分析・類例</p> <ul style="list-style-type: none"> ・掘込地業の規模が 26.5m × 18m とすると、89-90 尺 × 60-61 尺（1 尺 = 0.297m で計算） ・想定される建物規模は柱間の手がかりがないため、配置計画、他の建物との関係で柱間を推測するほかない。 <ul style="list-style-type: none"> → SB05、SB01 が概ね柱間 10 尺と想定されるため、SB06 でも柱間 10 尺と想定。 <ul style="list-style-type: none"> 桁行 10 尺 × 7 間、基壇の出 10 尺 梁間 10 尺 × 4 間、基壇の出 10 尺 → 桁行 7 間、梁行 4 間、手先のない組物の建物と想定。屋根は入母屋造か。 <ul style="list-style-type: none"> 組物は大斗肘木ないし平三斗。法隆寺大講堂のような建物か。 → 位置、規模、形式のいずれをとっても講堂と考えるのが妥当。
