## 過去の水害

## 水害発生のしくみや形態

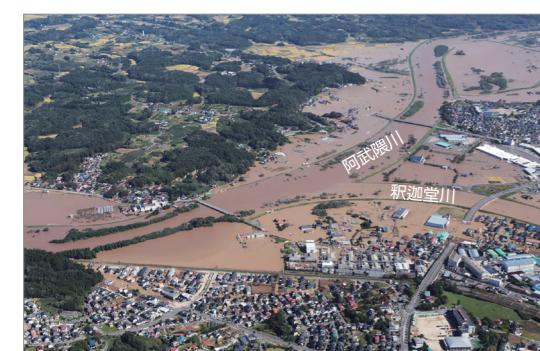
2019.10.13 国土地理院撮影

須賀川市でも、須賀川水位観測所（阿武隈川）で9.61mを、西川水位観測所（釈迦堂川）では6.77mの最高水位を記録し、全壊155棟、半壊674棟、一部損壊233棟となりました。また、2人の方が犠牲になり、183人が救出される過去の災害に例を見ない甚大な被害を受けました。

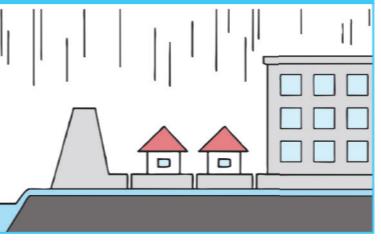
#### 平常時

- 降った雨は排水路などを通って河川に流れています。

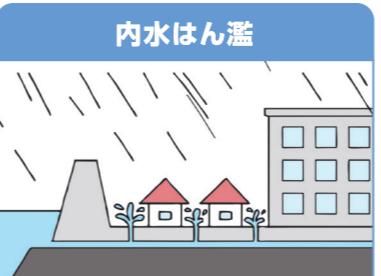
#### 内水はん濫（ないすいはんらん）

- 雨の量が排水路の排水能力を超えて、排水先の河川の水位が上昇したりすることで、水が流れずたまってしまい、浸水します。

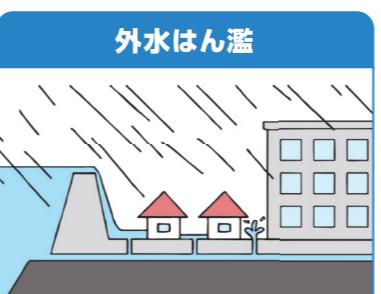
#### 外水はん濫（がいすいはんらん）

- 大雨によって河川の水位が上昇し、堤防を越えて水があふれたり、堤防が決壊したりして浸水します。

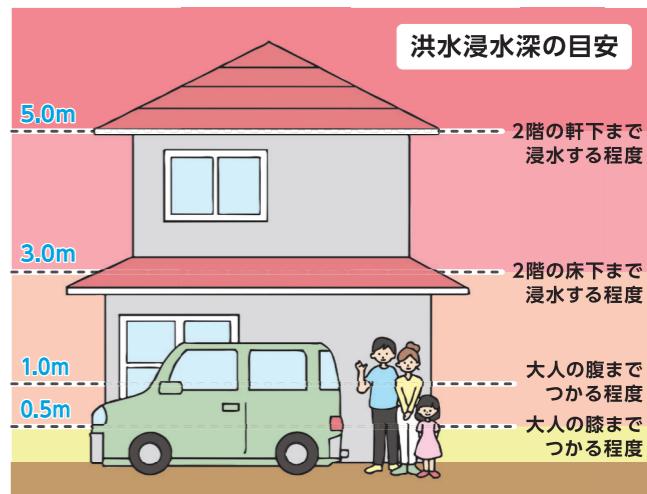
#### 洪水浸水深 … 浸水した場合に想定される水深

浸水深が0.5m（大人の膝）程度でも歩くことが困難になりますので注意が必要です。

#### 早期の立ち退き避難が必要な区域

堤防が決壊した際に家屋を倒壊させるような激しい流れが発生する、または浸水深が3m以上になるおそれがある区域です。避難指示などに従って安全な場所に速やかに避難してください。
