【SB06：堀込地業建物（講堂）跡】

SB05（金堂跡）の北側に位置する大型の建物跡です。東西 26.5m、南北 18m（89～90 尺×60～61 尺）を測る堀込地業の範囲のみ確認されており、雨落溝、礎石、根石等は確認されていません。過去の調査では地業の北辺が一部張り出しているように表現されていましたが、再調査により張り出しはなく直線的になることが確認されました。規模や構造は柱間の手がかりがないものの、SB01 が柱間 10 尺と想定されることを SB06 にも適用すれば、桁行 7 間・梁行 4 間、屋根は入母屋で手先のない組物の建物と想定することができます。位置や規模から講堂と考えられます。

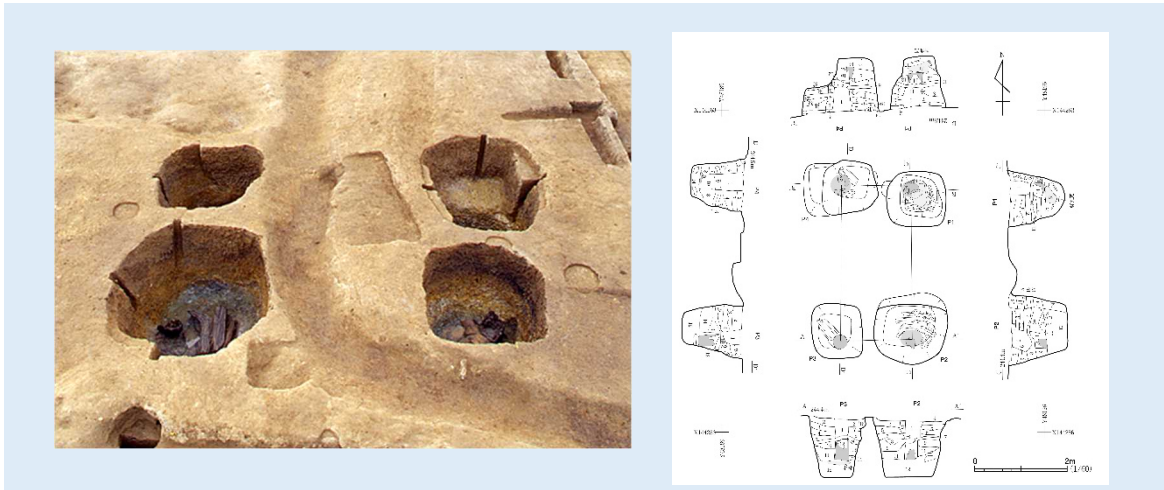
第 37 図 SB001（東門跡）

SB06（講堂跡）から東へ約10mの位置にある四脚の建物跡です。南北に溝と築地がとりついており、東門と考えられます。桁行1間（3.3m）×梁行1間（1.5m）の南北棟で、1.1m～1.6m四方の方形の堀方、1.18～1.33mの深さで直径約40cmの柱痕跡が確認されました。いずれも根固めに木材や軒丸瓦を用いています。柱にはクリの木材が使われていました。また門前には通路遺構が確認されました。

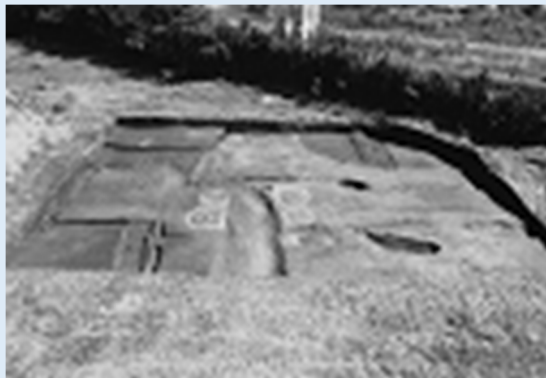
東門地区遺構検出状況（西から）

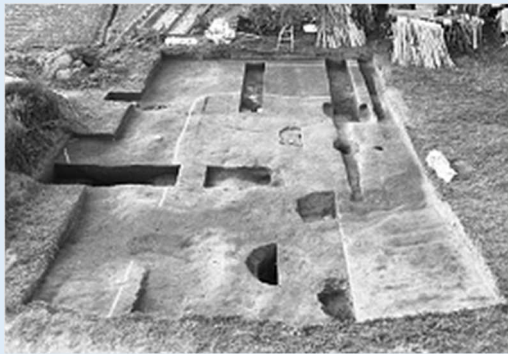
区画北辺から北西コーナーにかけて溝は連続し、西辺では史跡指定範囲外となるため詳細は不明ですが、一部で東側の立ち上がり部分が検出されています。また、南西コーナーから南辺にかけて約24mにわたり幅2.5m・深さ約1.2mで確認されています。

区画溝南西コーナー検出状況（北から）

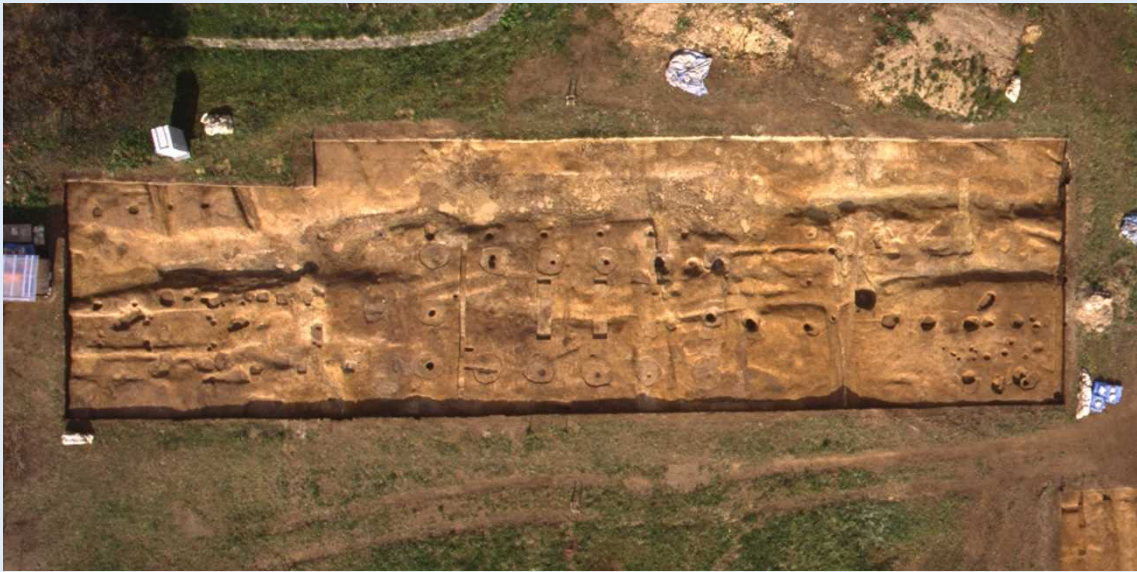
第 40 図 SB003・SB07

SB06（講堂跡）の北側にある東西9間（約27m）・南北2間（5.1m）の側柱東西棟の建物跡です。柱間間隔は桁行3m・梁行2.55m、柱穴掘方は約80cmの方形で、柱痕跡は直径約20cmです。北辺の築地と溝を取り壊した後、SB06に並行して建てられたもので、僧房であった可能性が考えられます。整地層と柱痕跡内の堆積土中に焼土が多く含まれていることから、焼失した建物であることがわかります。

SB003の焼失後に建てられた、東西5間（約15.4m）・南北2間（5.8m）の側柱建物跡です。柱間間隔は桁行3m・梁行9.9m、柱穴掘方は1辺約1.5～1.8mの隅丸方形で、柱痕跡は直径約40cmと比較的大型の建物です。僧房または倉庫であった可能性が考えられます。

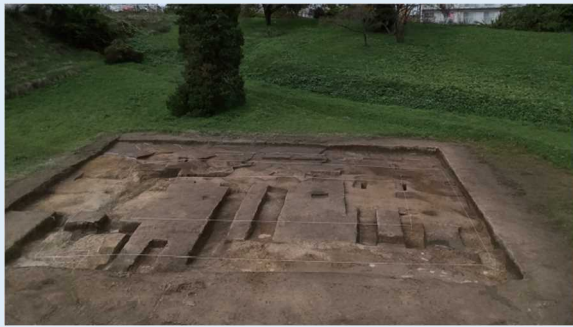
第 41 図 SB28（仏堂跡）

SB07 から北東へ約 10m の位置にある建物跡です。梁行 3 間・桁行 6 間の身舎に四面廂を有し、SB06 (講堂跡) に次ぐ規模の建物です。身舎の柱間寸法は梁行 2.0~2.1m、桁行 2.1m~2.3m でおおむね 7 尺大、柱痕跡直径は約 20 cm、四面廂の出は梁・桁とも 2.7m です。重複関係から 9 世紀以降、主要伽藍や区画溝等が廃絶してから建てられたもので、規模から仏堂または講堂として使われたと考えられます。

SB28 検出状況（南から）

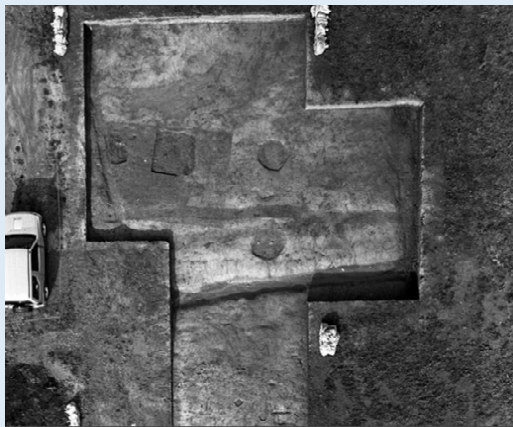
第 42 図 幢幡遺構

SB06（講堂跡）から西へ 10m の位置にあり、南北方向に対で配された 2 基の柱穴です。柱穴の間隔は芯で 3.2m、主軸は真北から約 5 度東に傾きます。北側の柱穴は南北に長い楕円形（1.2×1.05m）、柱痕跡は直径 70 cm を測ります。南側の柱穴は南北に長い楕円形（1.4×1.2m）、柱痕跡は確認されませんでした。

ほかに組み合わされる柱穴が見られないこと、掘方が大きいこと、SB06（講堂跡）と並行していることから、幢幡を立てるための支柱と考えられます。廃絶は柱穴内の遺物から 9 世紀前後ですが、構築された時期は不明です。
