防災コンパクト先行モデル都市

防災コンパクト先行モデル都市 (R2.7.10時点)

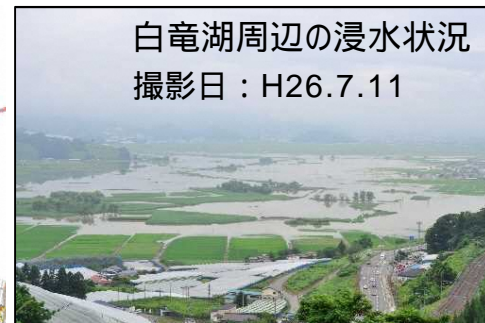
白竜湖周辺の浸水状況
撮影日：H26.7.11

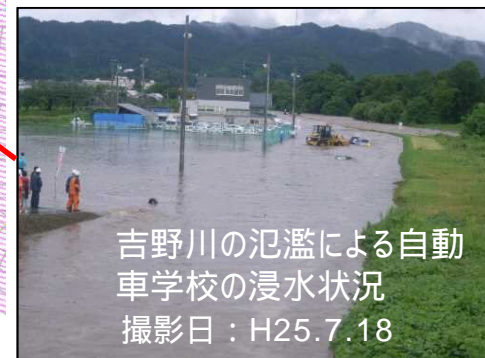
吉野川の氾濫による自動車学校の浸水状況
撮影日：H25.7.18

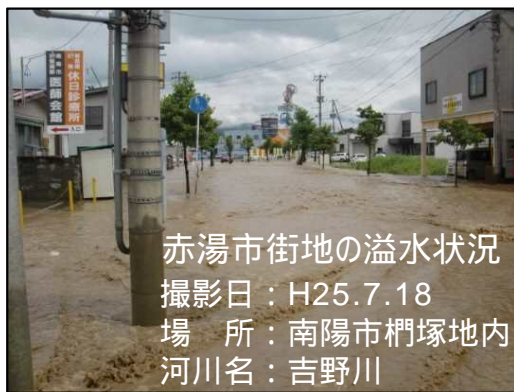
赤湯市街地の溢水状況
撮影日：H25.7.18
場 所：南陽市櫛塚地内
河川名：吉野川

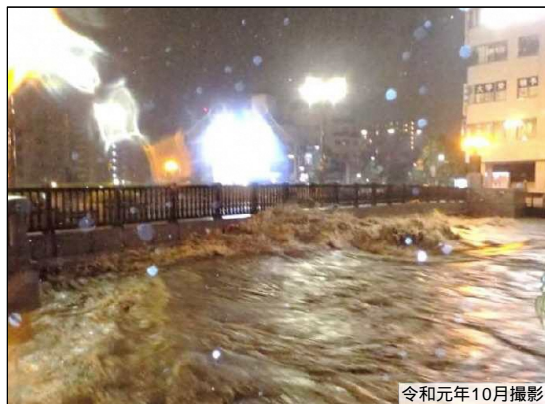
田川の溢水状況（JR宇都宮西口駅前 宮の橋）

台風第19号により、本市中心市街地を南北に縦断する田川をはじめとした主要河川が溢水し、市内で甚大な被害が発生（床上浸水：636 床下浸水：390）*

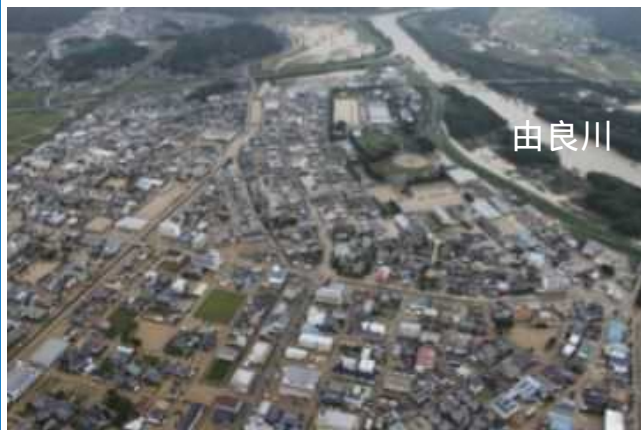
・市民病院周辺の浸水状況(救急自動車通行不可)

平成26年8月豪雨 市中心部を中心に広範囲で浸水被害が発生。
 ・被害状況(死者：1名、負傷者：1名、全半壊家屋：285棟、床上床下浸水：4500棟)

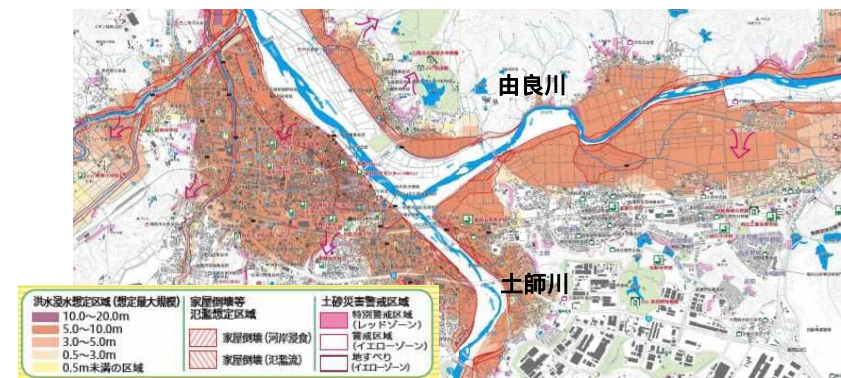
福知山市総合防災ハザードマップ

市街地の大部分が浸水想定区域であるとともに、広範囲で浸水深5m超である。
 一部の広域避難所は老朽化が進行しており、長期的には使用が困難になるおそれがある。
 過去の浸水時、救助要請が同時多発的に発生し対応が困難であった。

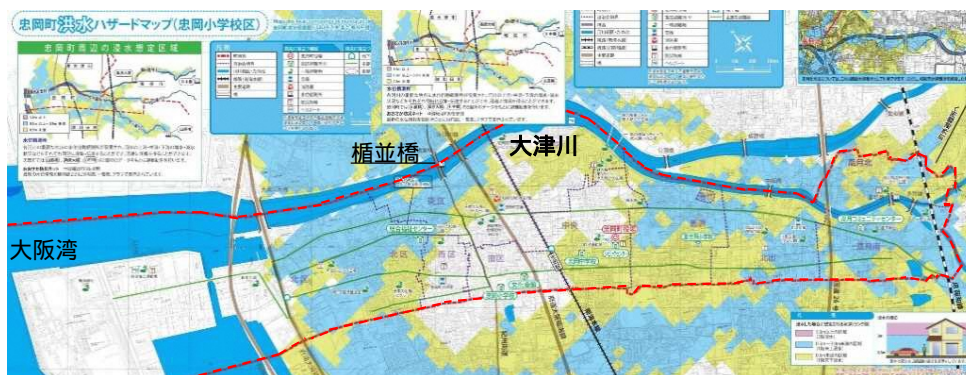
忠岡町洪水ハザードマップ（平成26年5月）
（既成市街地の概ね全域に浸水が想定されている）

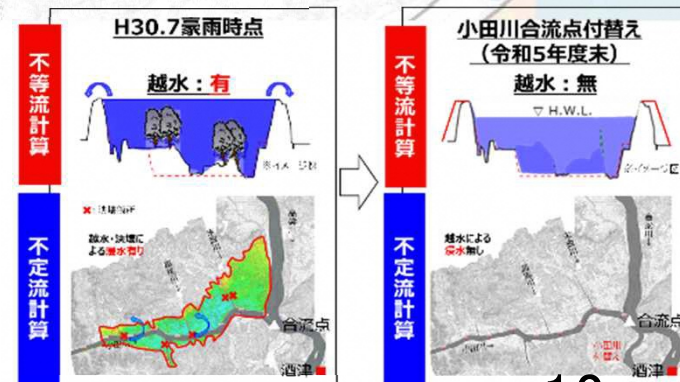
図 治水対策のイメージ

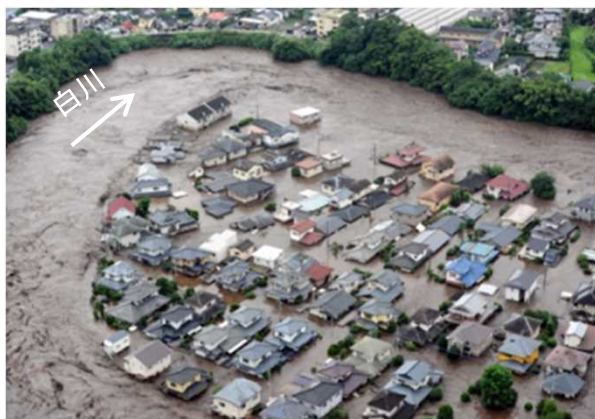
白川の氾濫による北区龍田地区の浸水状況（H24.7撮影）

7/12未明から昼前にかけて、熊本県熊本地方・阿蘇地方・芦北地方・球磨地方では雷を伴った猛烈な雨となり、阿蘇カルデラ内を流れる白川水系黒川や下流の熊本市市街地を貫流する白川では、河川の水位が大きく上昇し流域全体で甚大な被害が発生。
