通学路対策箇所図　須賀川市立第一小学校Ⅱ

【対策検討メンバー】教育委員会・学校・国道事務所・土木事務所・道路河川課・生活課・須賀川警察署

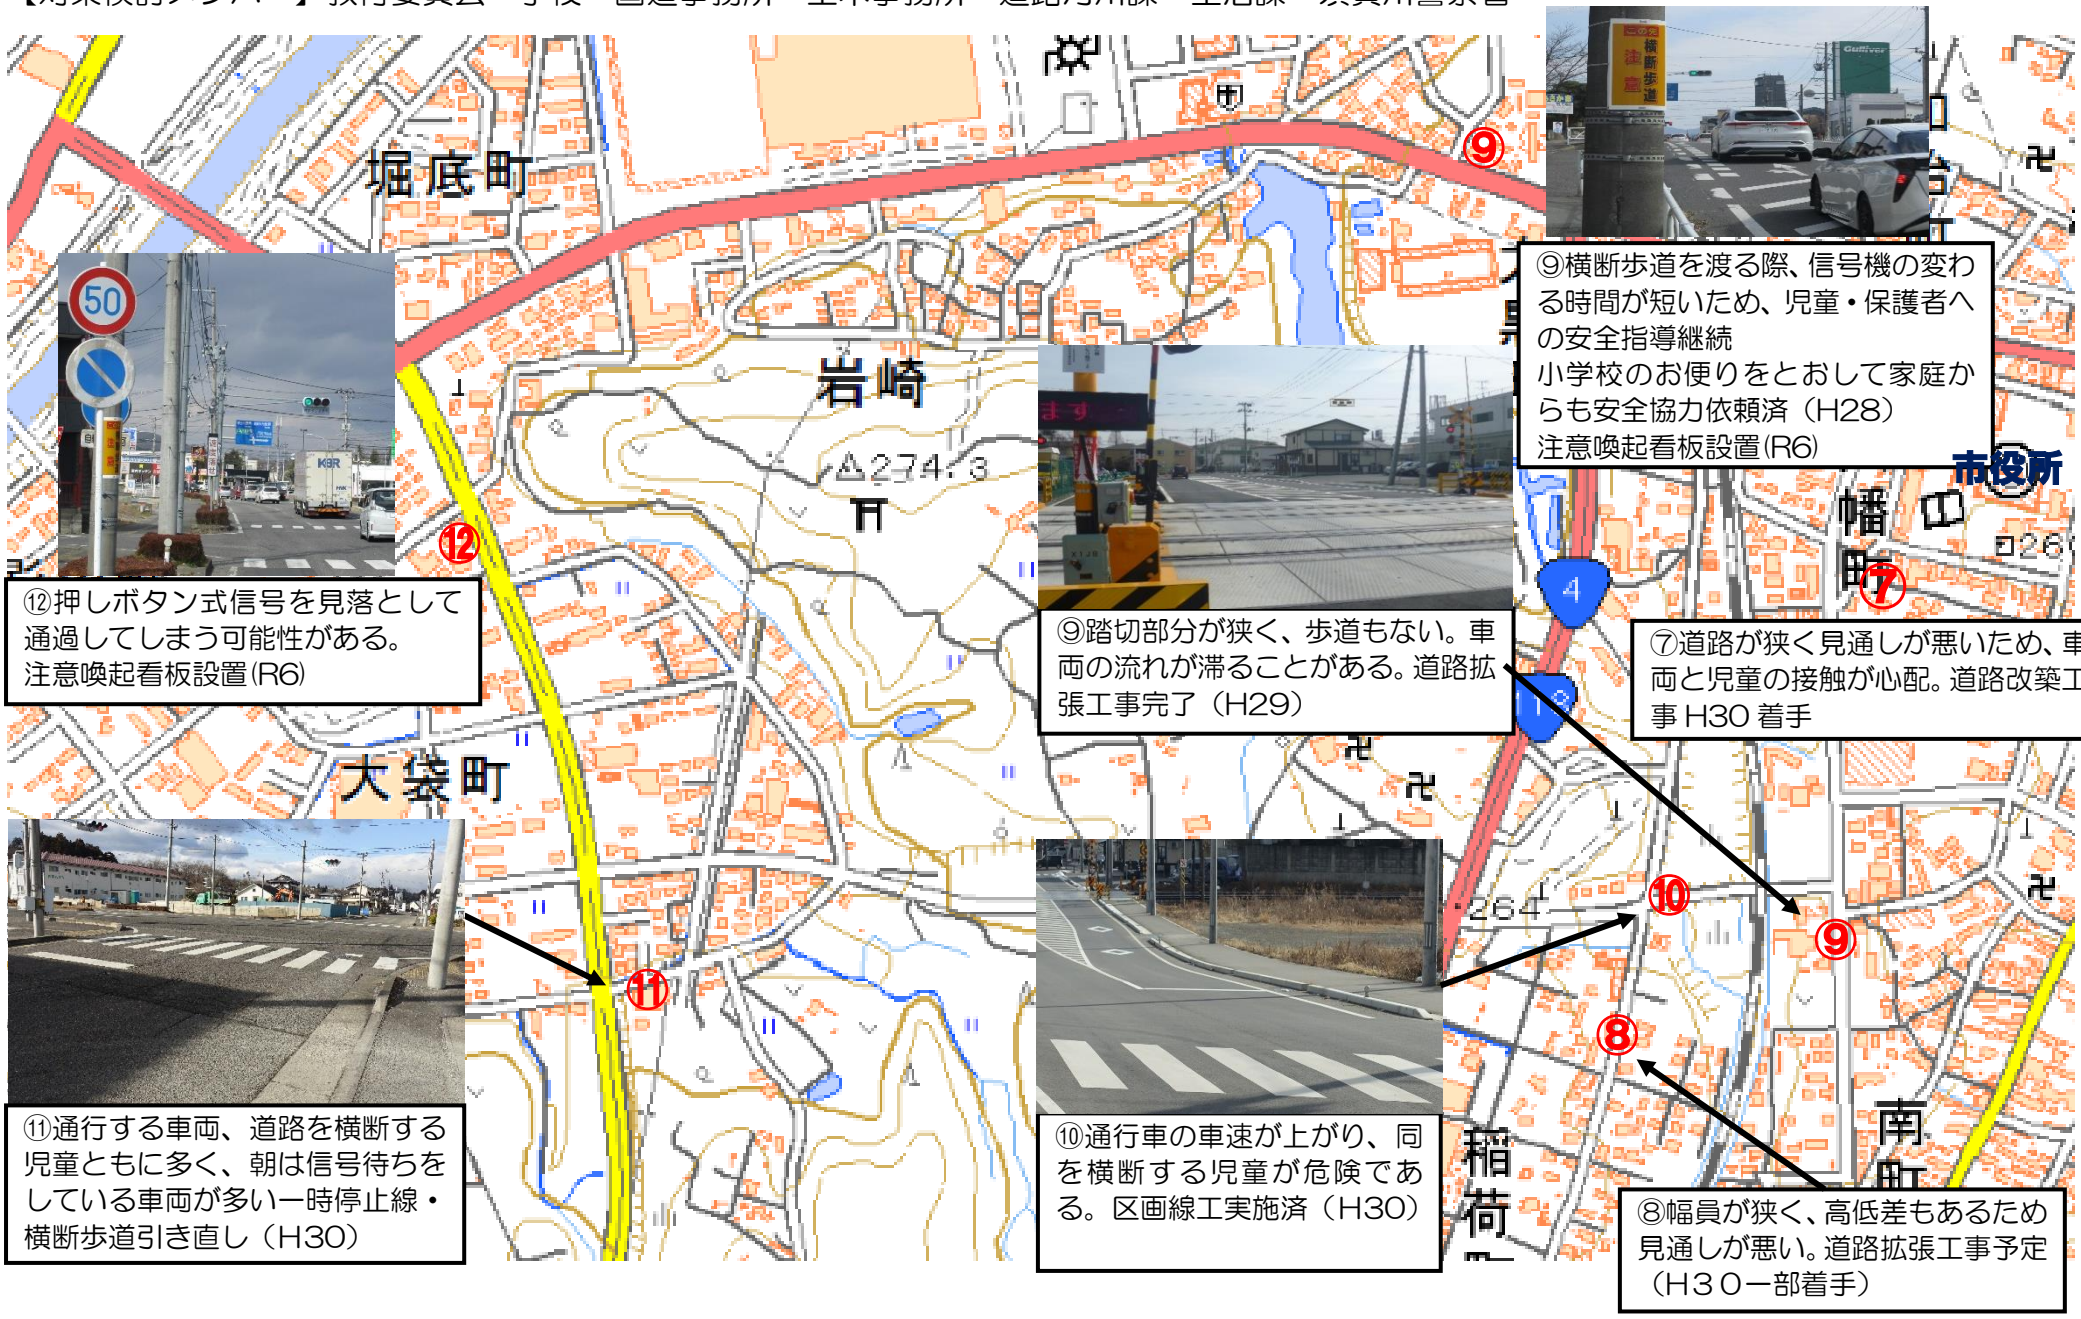
⑨横断歩道を渡る際、信号機の変わる時間が短いため、児童・保護者への安全指導継続
小学校のお便りをとおして家庭からも安全協力依頼済（H28）
注意喚起看板設置(R6)

⑫押しボタン式信号を見落として通過してしまう可能性がある。
注意喚起看板設置(R6)

⑨踏切部分が狭く、歩道もない。車両の流れが滞ることがある。道路拡張工事完了（H29）

⑦道路が狭く見通しが悪いため、車両と児童の接触が心配。道路改築工事 H30 着手

⑪通行する車両、道路を横断する児童ともに多く、朝は信号待ちをしている車両が多い一時停止線・横断歩道引き直し（H30）

⑩通行車の車速が上がり、同を横断する児童が危険である。区画線工実施済（H30）

⑧幅員が狭く、高低差もあるため見通しが悪い。道路拡張工事予定（H３０一部着手）
