3. 調査結果

(1) 伽藍配置

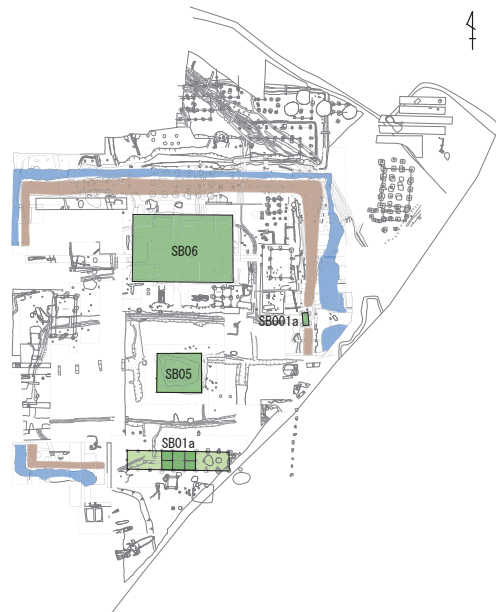
第 37 図 第Ⅰ期(創建期)の伽藍配置図

一辺約 80 m (250 尺) のほぼ方形を呈する区画溝を取り囲むように築地がめぐり、その中央部に金堂と考えられる基壇建物跡 SB05 と講堂と考えられる掘込地業建物跡 SB06、南門跡 SB01 の八脚門が一行に並ぶ伽藍配置となります。また、築地に取り付く東門跡 SB001 などこの時期に作られています。

第Ⅰ期(創建期)

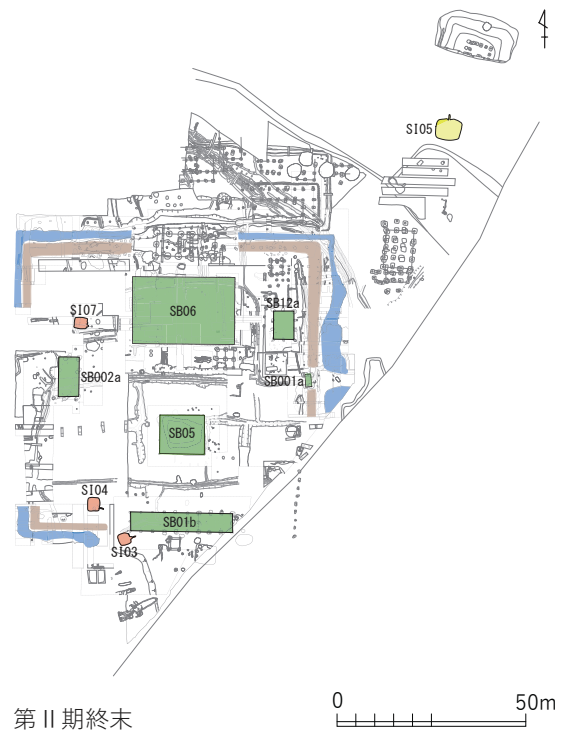
第38図 第Ⅱ期の伽藍配置図

第Ⅱ期終末の9世紀前半頃に、SB003 が火災に遭い焼失します。その後、再建や改修工事のために作業場的な竪穴建物跡 SI03、SI04、SI05、SI07 などが寺域内外に建てられました。SB004 は柱を抜き取られ廃絶されています。

第Ⅱ期終末
