藤沼湖周辺施設災害復旧工事 設計図				平成 25 年 5 月	
KAGA 株式会社 香 設計	1級建築士 第 78766 号	1級建築士 事務所登録	担当	復旧工事概略図	5
〒963-8071 福島県郡山市富久山町久保田字久保田100番地1	今泉 義明	12 (404) 0163		コテージ配置図 10棟	5
TEL 024-924-0005 (R)					NO. A-

藤沼湖周辺施設災害復旧工事 設計図				平成 25 年 5 月
KAGA 株式会社 香設計	1 編製者 藤沼湖 18756 号	相 当	復旧工事概略図	5 / 100
〒963-8071 福島県郡山市富久山町久保田平久保田100番地1	少 農 義 明	12 (404) 0163	管理センター1階平面図	5
TEL 024-924-0005(代)				5
				No. A-

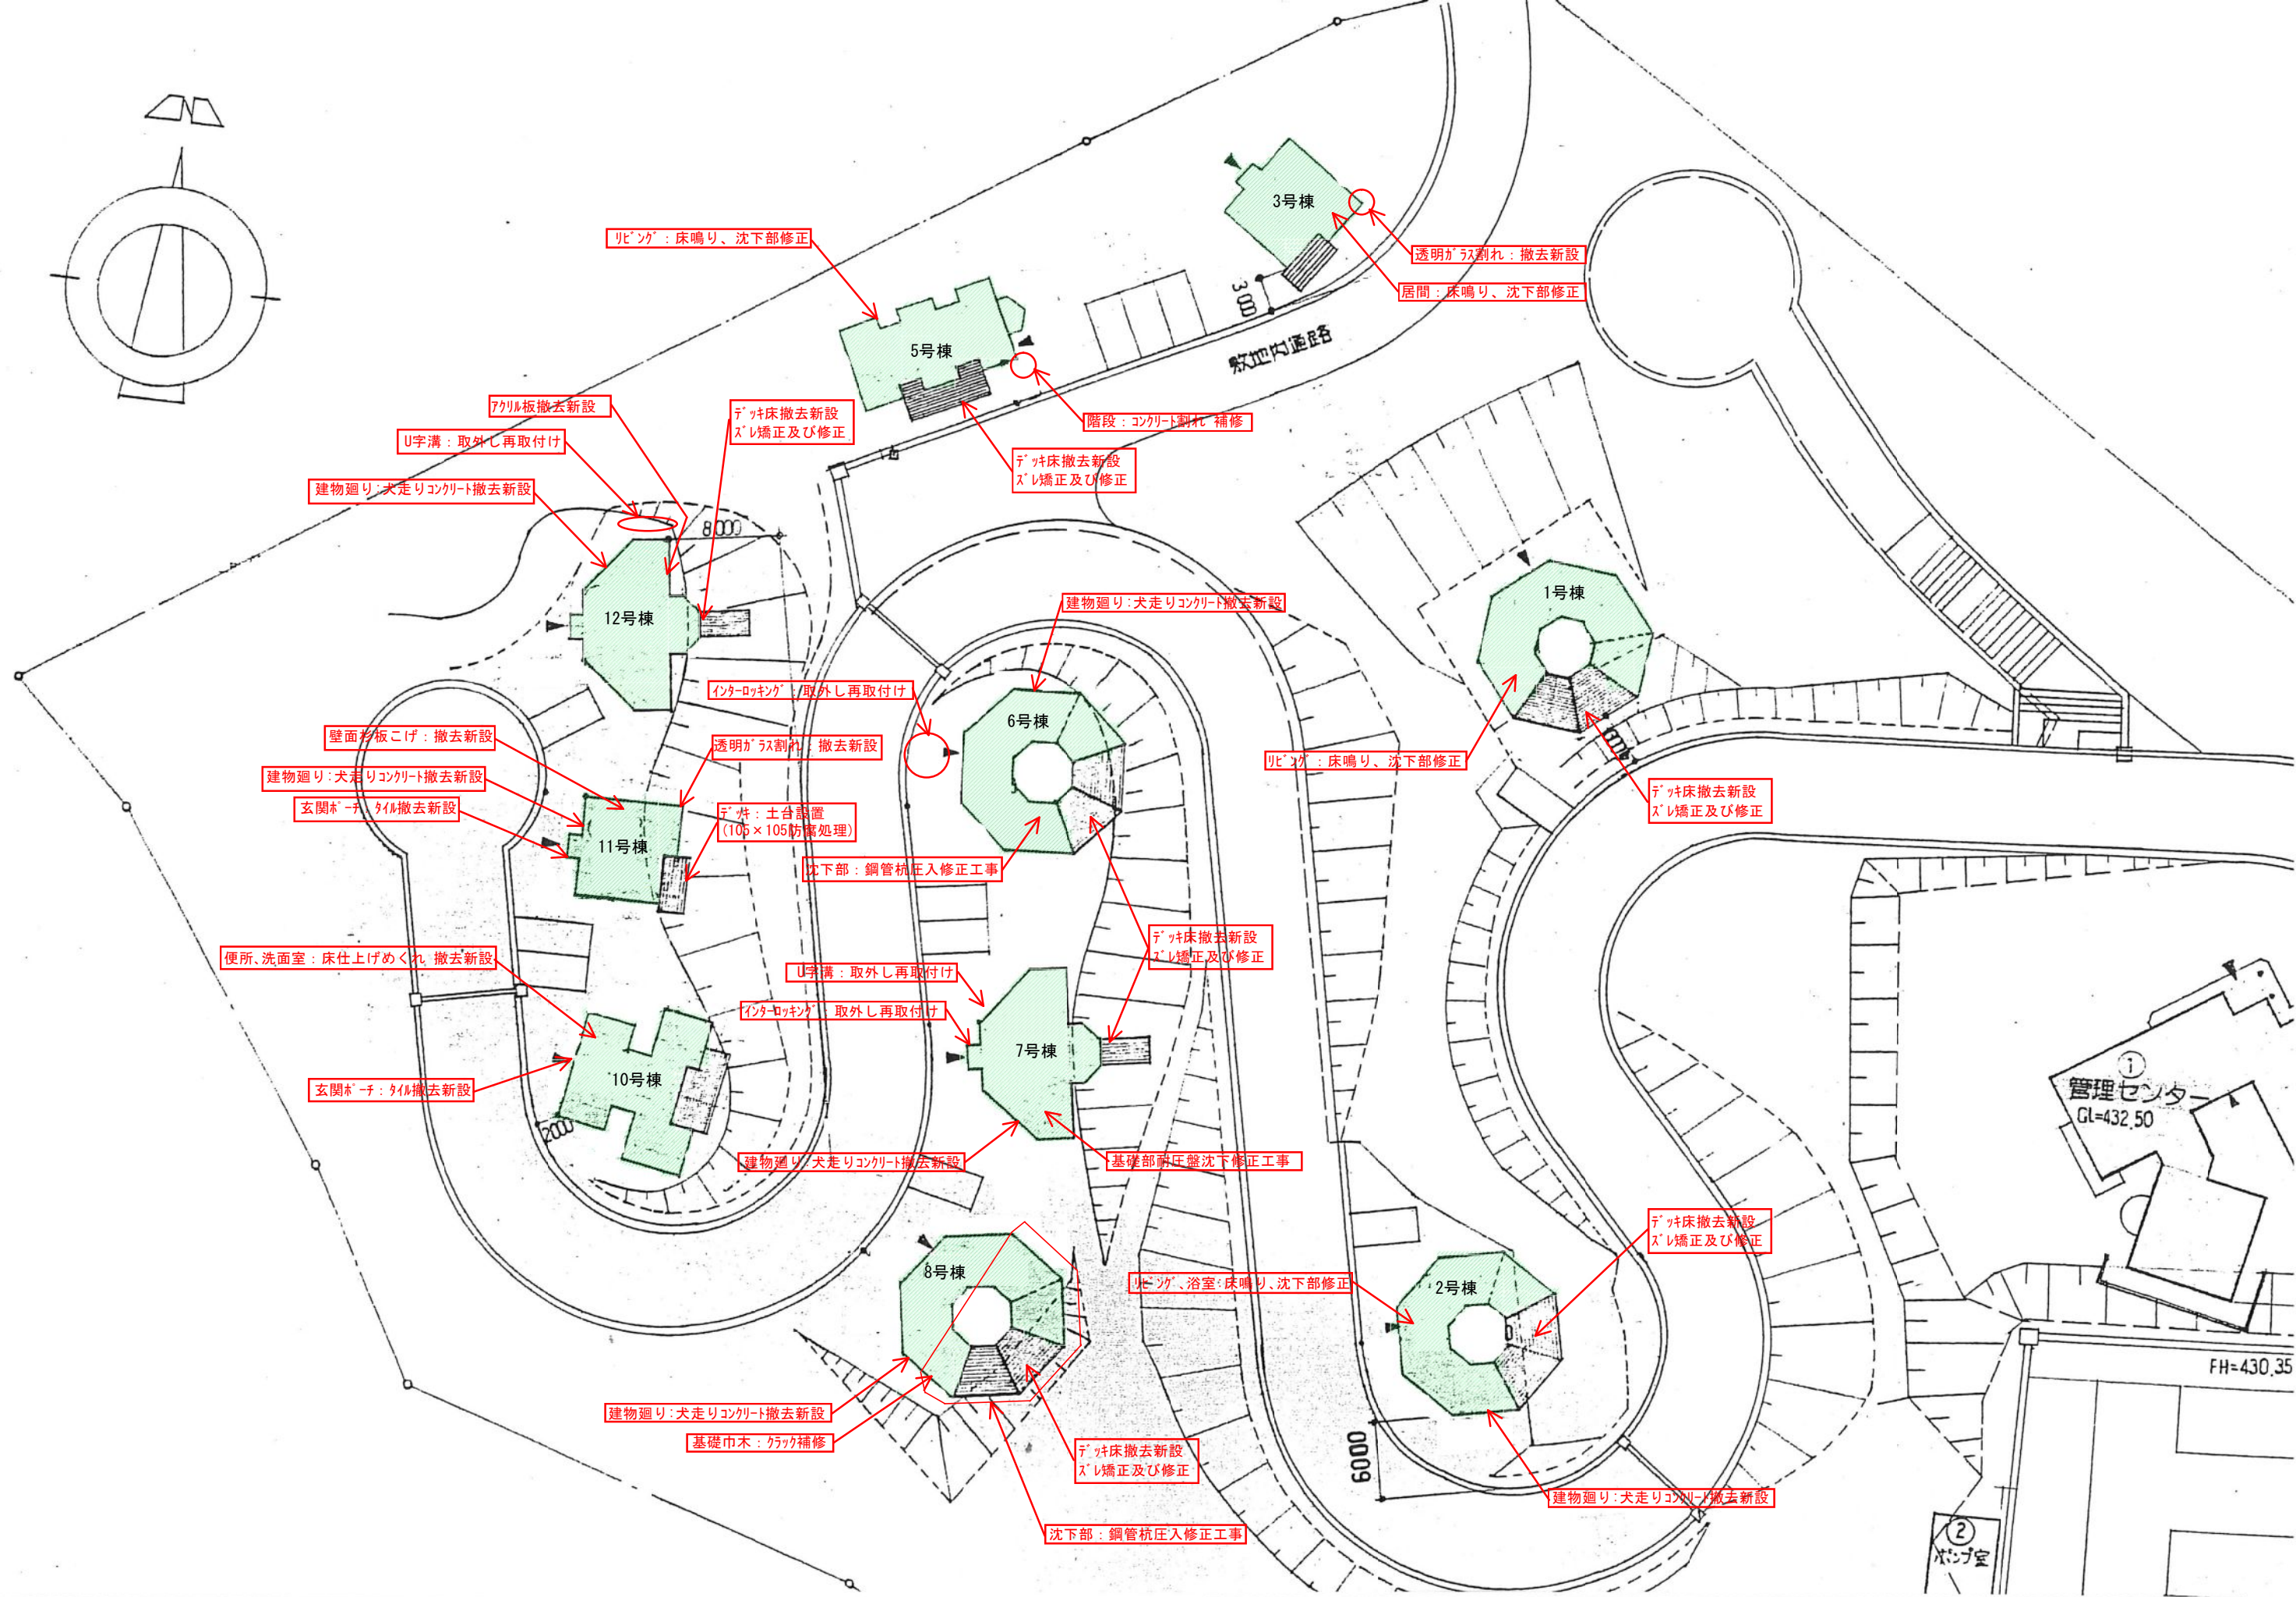
※共通: 内部クロス撤去新設 (クック部: ビス増し打ち)

- 金属建具、木製建具: 引き調整
- 外壁クック部: クック補修
- 床下、小屋組み、バルコニー: 金物かしめ
