# 区域指定図

須賀川市岩淵字池下 地内

NO. 5			
平成	年度	工事番号第	号
岩瀬地区造成宅地		須賀川市岩瀬字池下	地内
工事			
横断図			
縮尺	1:100	図面番号	8 / 17
測量	株式会社 新和調査設計	H25.3 主任 技術者	移川純雄
設計	株式会社 新和調査設計	H25.3 管理 技術者	移川純雄
須賀川市建設部都市整備課

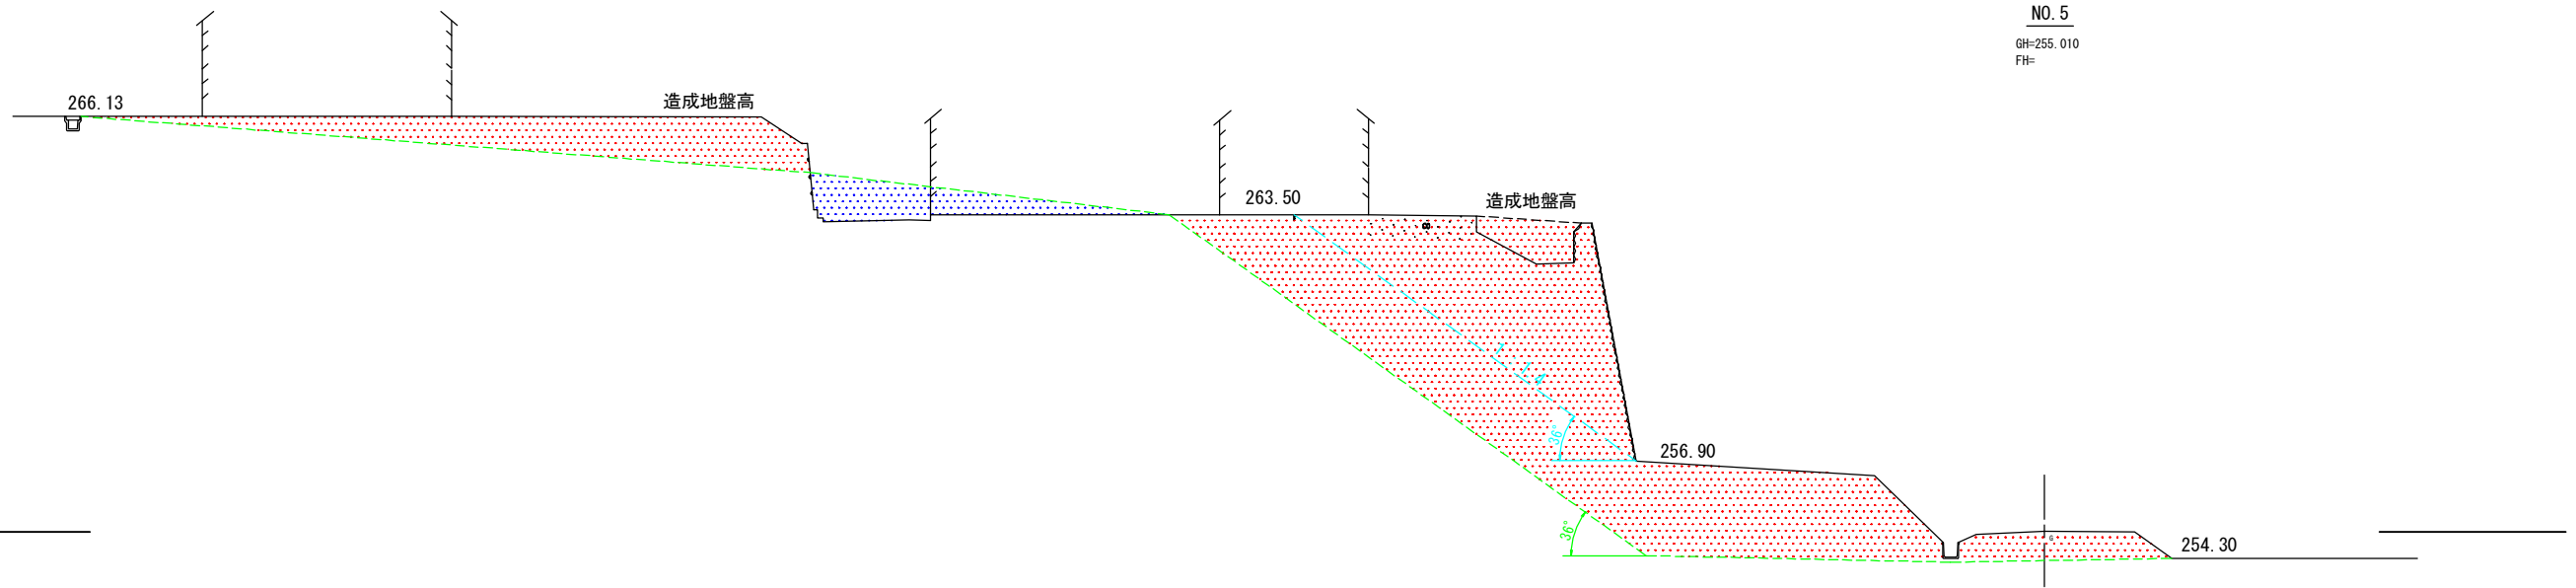
NO. 5  
GH=255.010  
FH=

DL=255.000

凡例	
	盛土
	切土
